DIAGNÓSTICO DEL ESPACIO PÚBLICO PARA LA REHABILITACIÓN URBANA EN LA PREVENCIÓN DEL DELITO “CASO LAS PALMAS, COLIMA”

8^o Congreso Nacional
de Investigación en
Cambio Climático

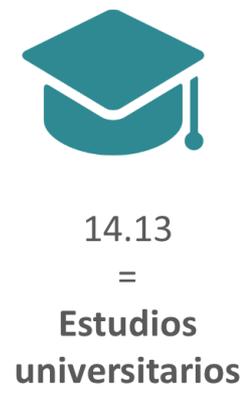
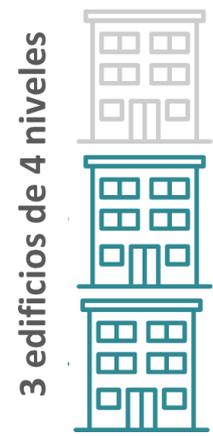
- 24 departamentos.
- Solo 16 en dos edificios están habitados.
- Uno de los edificios presenta daño estructural en su totalidad a consecuencia del sismo de enero de 2003.

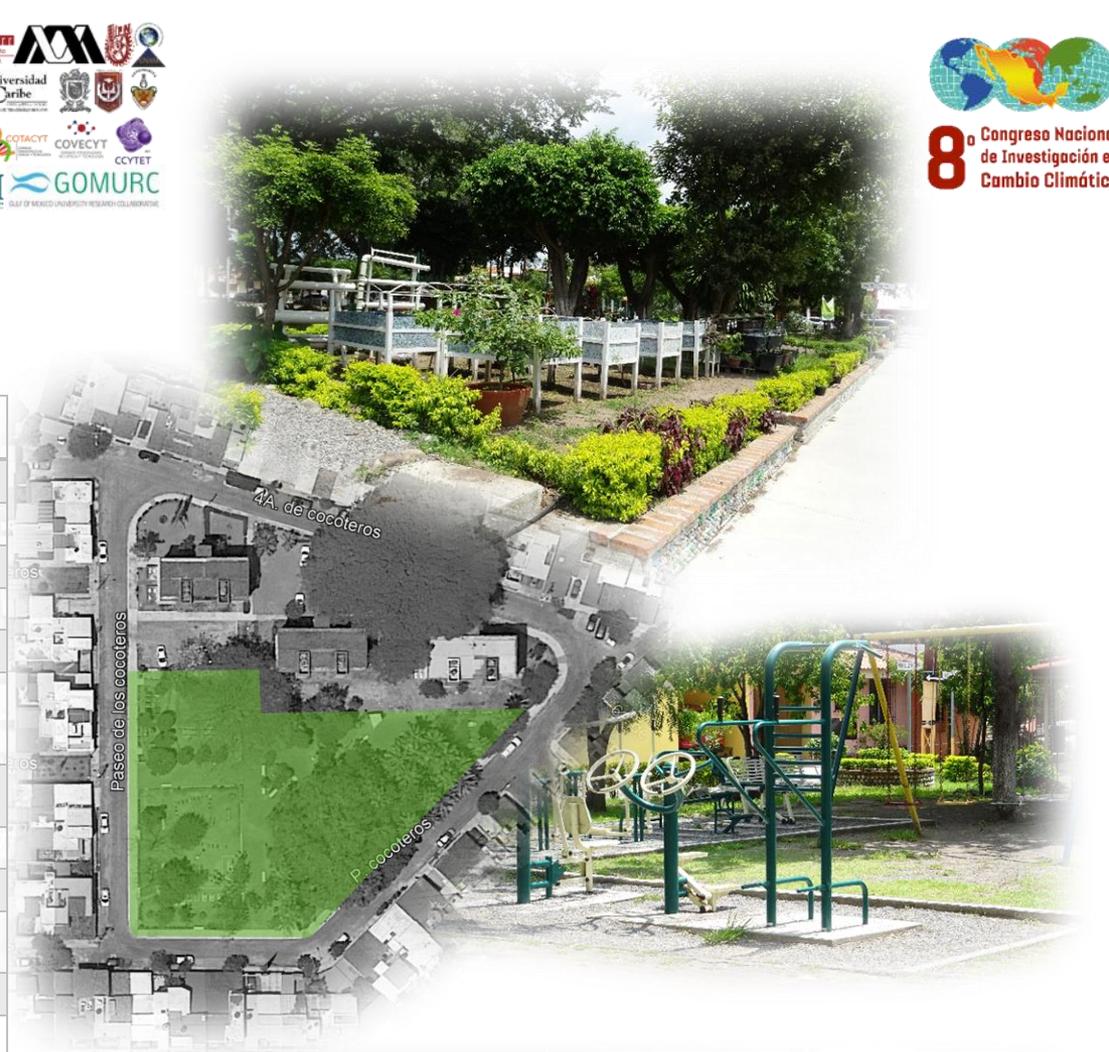
6. Jardín

- Presenta mayor índice de ocupación y uso durante el día.
- El espacio ofrece actividades y mobiliario diferentes.
- 3 de los 7 posibles accesos presentan condiciones de visibilidad calificada como mala.

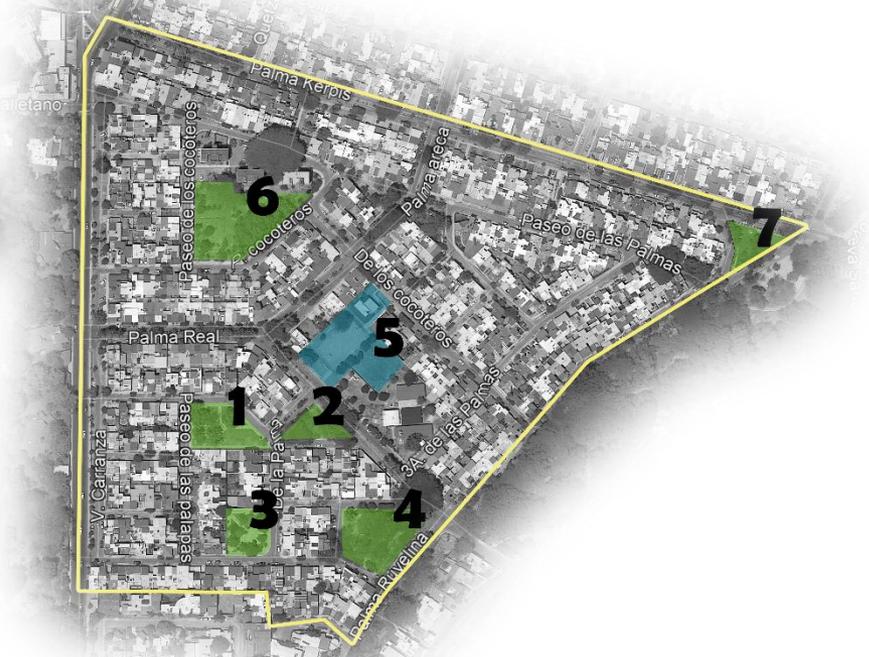
2. Área verde

Área: 477 m²

Zona	B	No. identificador	2
Elemento	Cantidad	Estado de mantenimiento	
		Bueno	Malo
Banquetas	3	5%	95%
Árboles	+25		80%

Resultados relevantes del diagnóstico

- Su función es separar las vialidades y casas cercanas.
- Acumulación de vegetación sin ninguna planeación y sin el debido mantenimiento y cuidados.
- Insuficiencia de alumbrado público dentro del espacio.

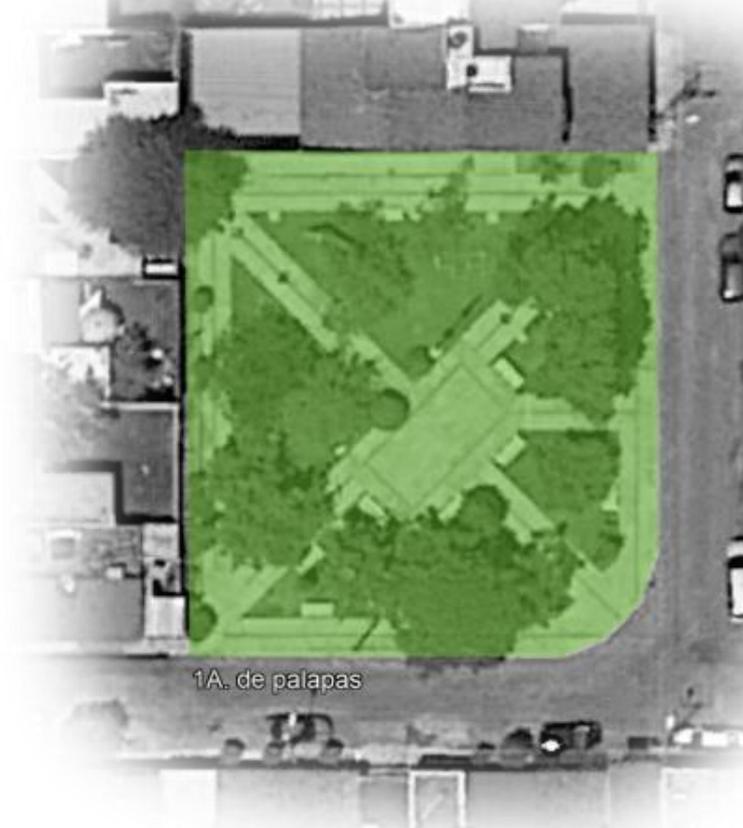
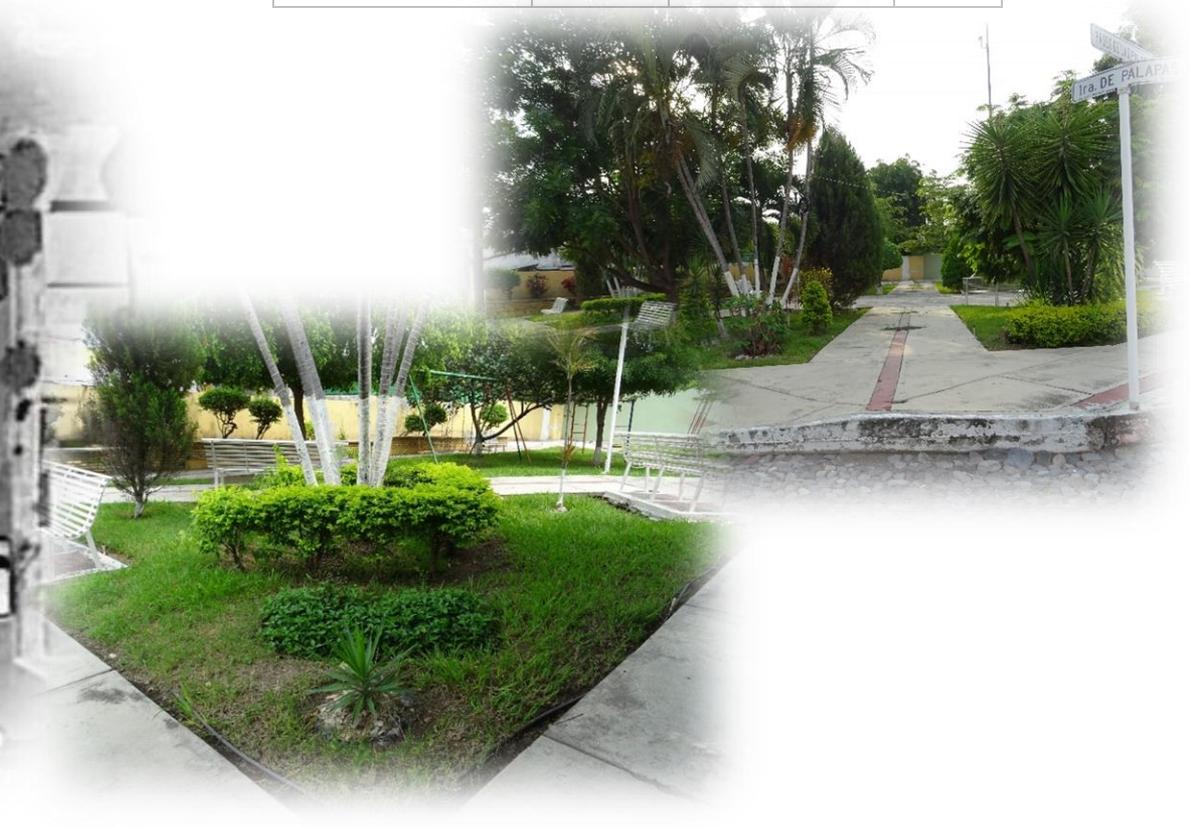
3. Jardín Área: 914 m²

- Arreglo de la vegetación de las jardineras propuesta y elección de los vecinos del lugar.
- Inicios de un sistema de riego.

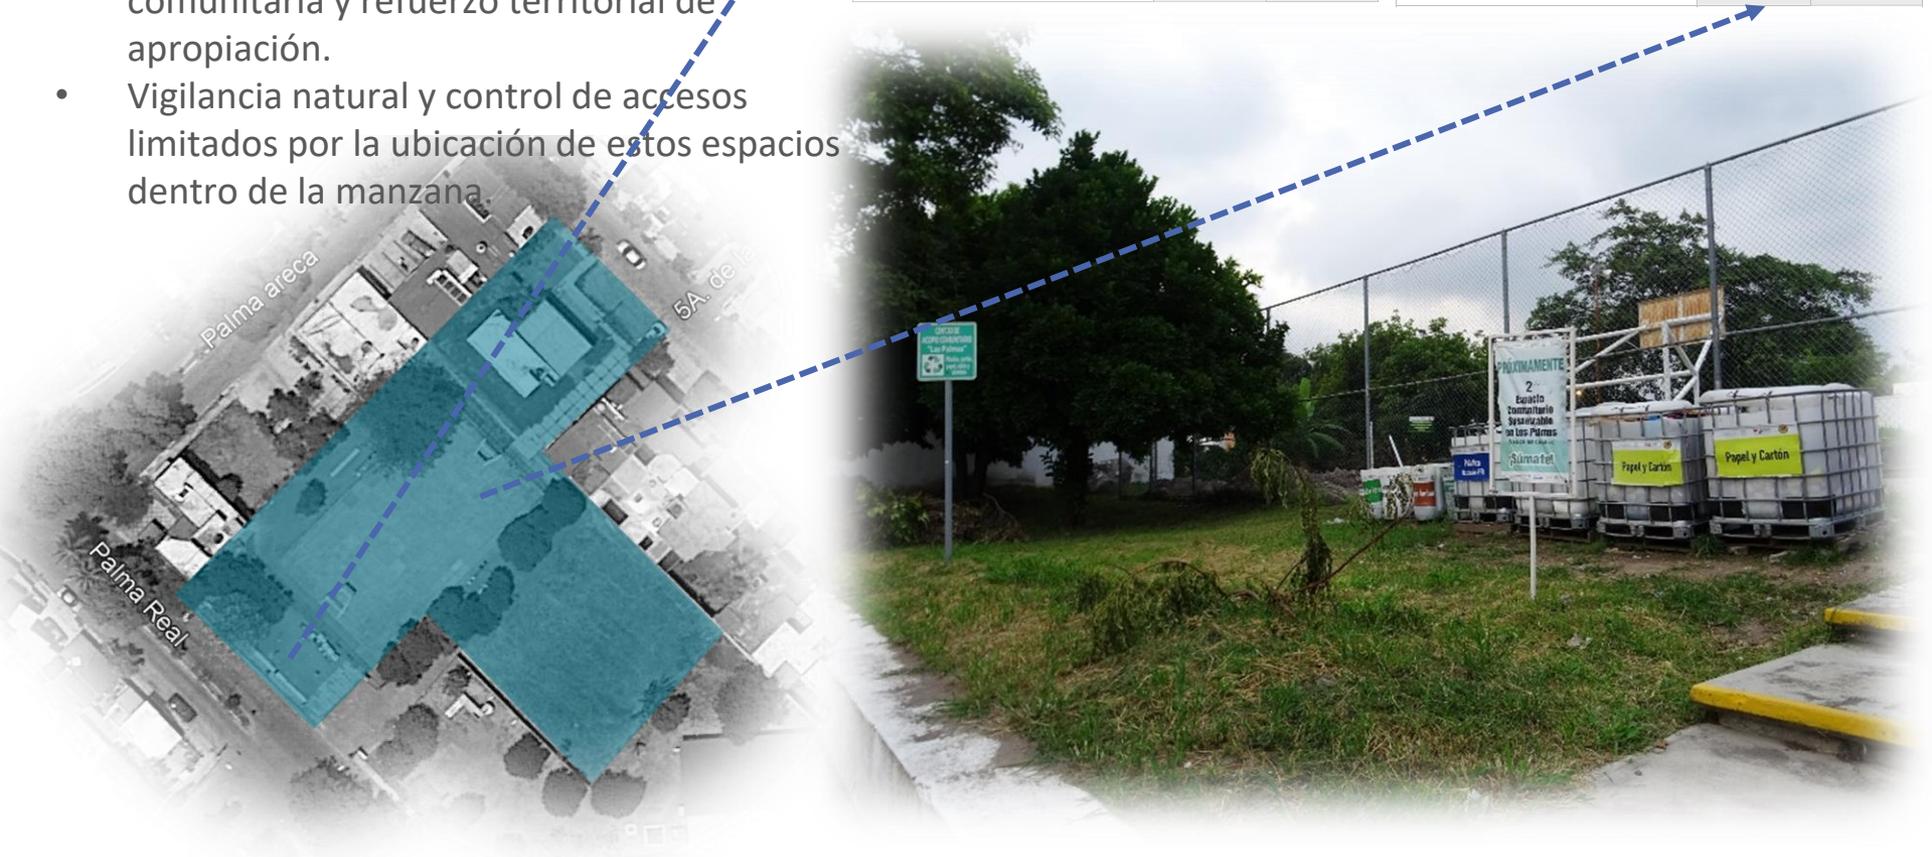
5. Canchas y punto de recolección RSU

- Muestran inicios de participación comunitaria y refuerzo territorial de apropiación.
- Vigilancia natural y control de accesos limitados por la ubicación de estos espacios dentro de la manzana.

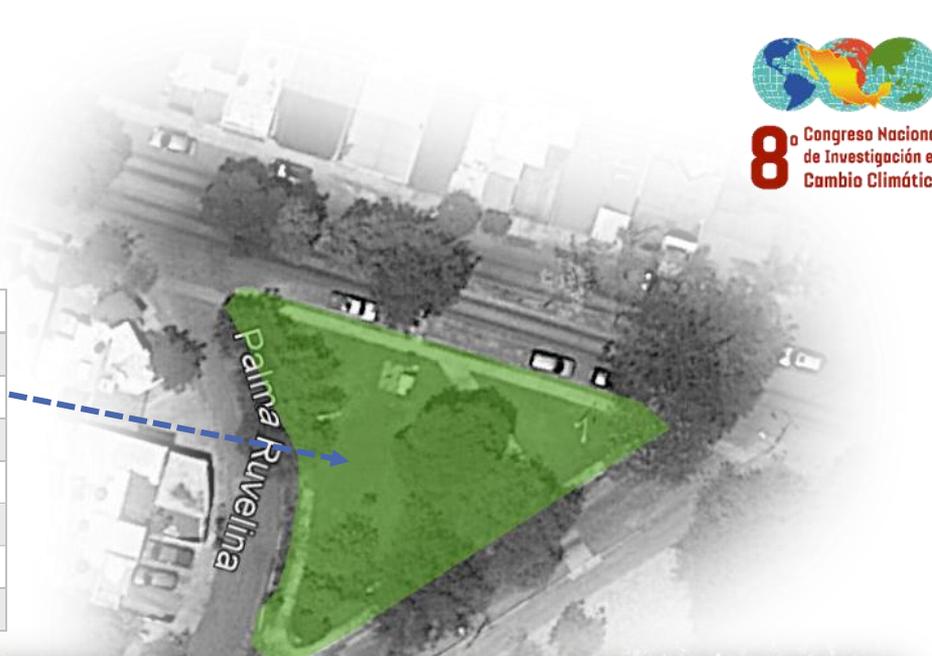
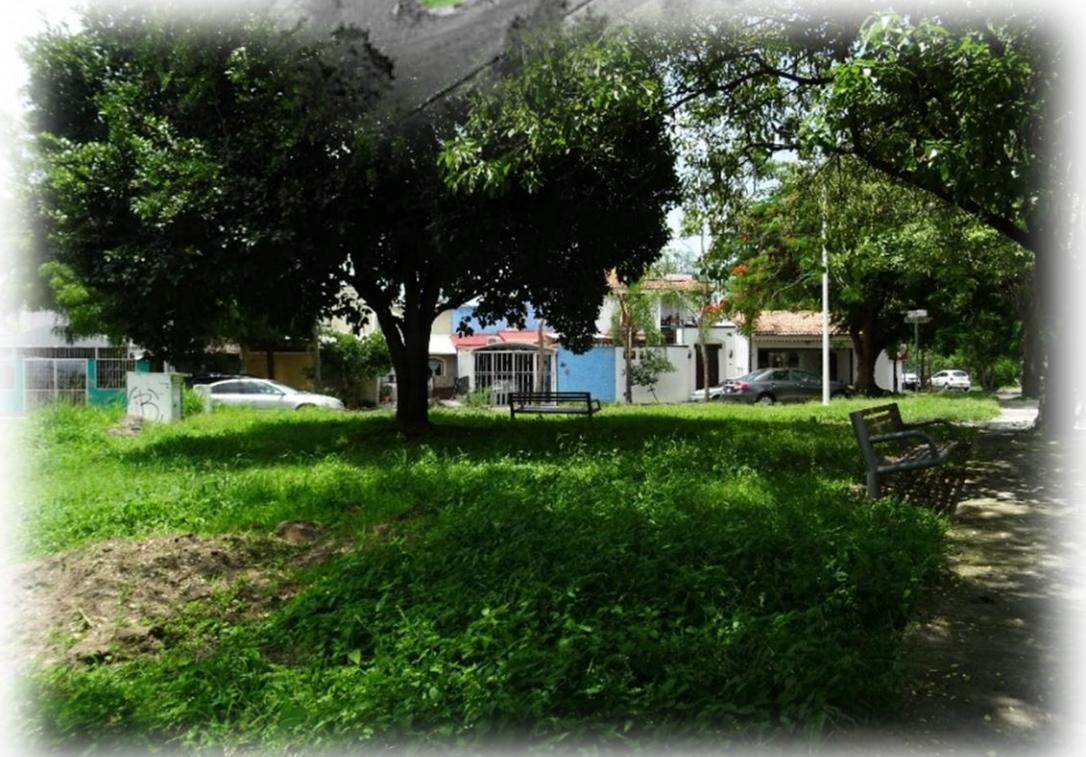
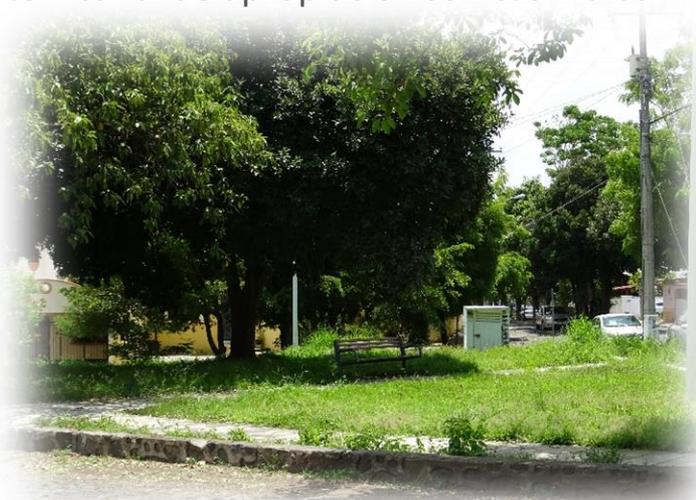
7. Jardín

- Por sus dimensiones, es poco probable que los usuarios se sientan atraídos a realizar alguna otra actividad que no sea platicar.
- Participación comunitaria y refuerzo territorial de apropiación son casi nulos.
